La **M**uralla de **V**illasur de **H**erreros

Una Gran desconocida

El estudio arqueológico de campo de la muralla de Villasur de Herreros se desarrolló en dos zonas: en el tramo norte de la muralla y en la realización de sondeos arqueológicos perimetrales a su hipotético trazado.

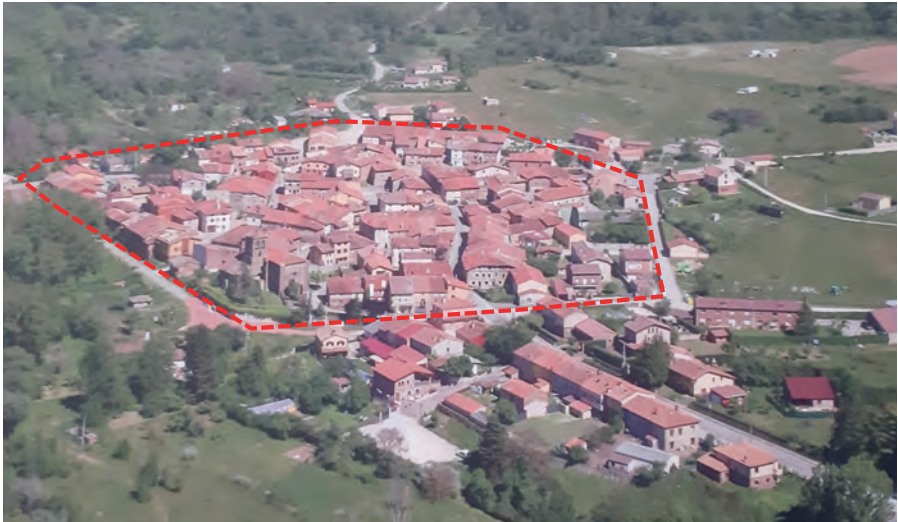
Hasta 2019, este era el hipotético trazado de la muralla.

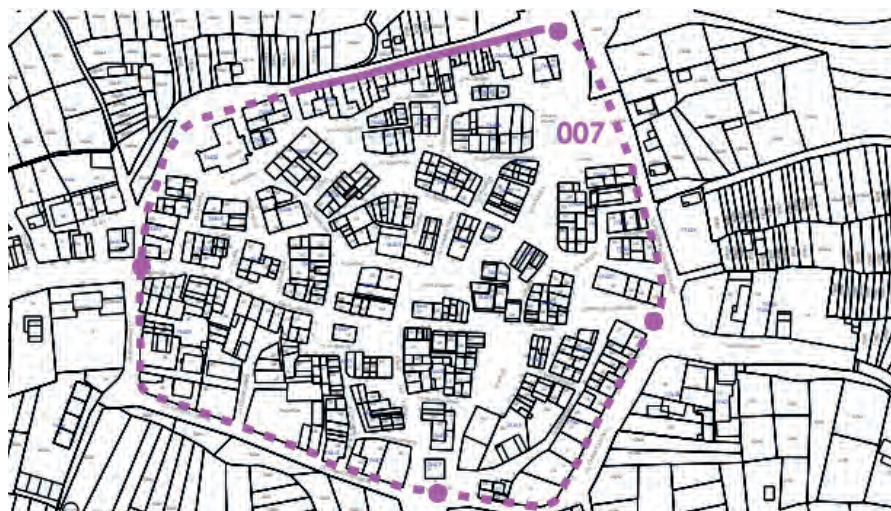
Trazado de la muralla representado en la ficha 7 -Muralla- del catálogo de las NUM. El tramo continuo marca el trazado conservado, el discontinuo su trazado hipotético y los puntos, posible puertas

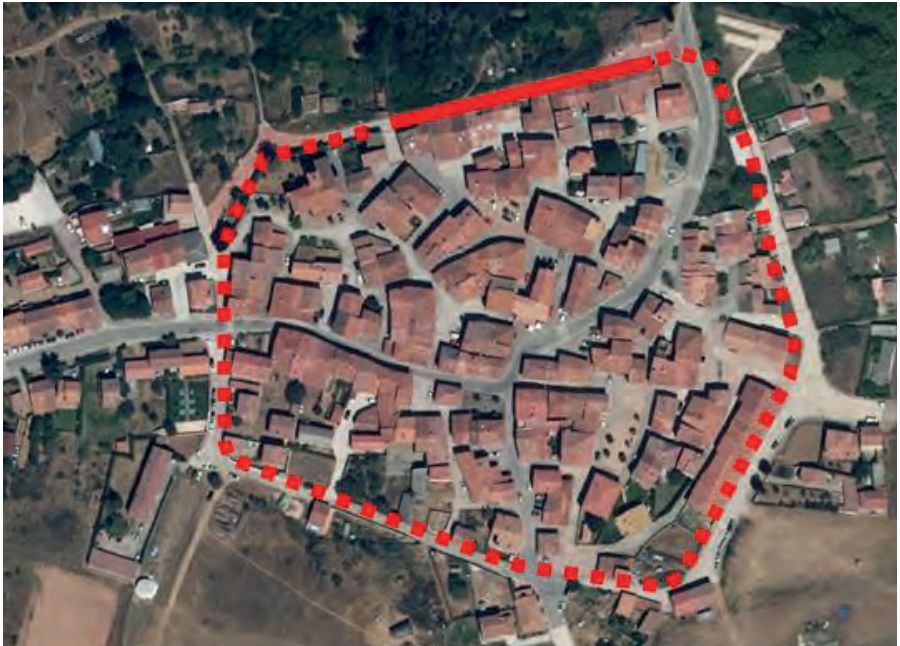
- Tramo de muralla parcialmente conservado.
Actuación: Excavación y lectura de paramentos
- ■ ■ ■ ■ Tramos no conservados.
Actuación: Sondeos y georradar

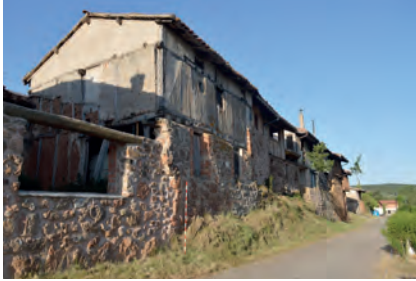
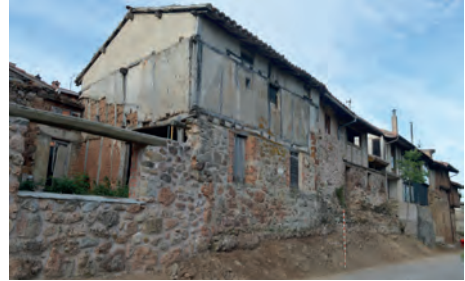
Tramo N de muralla. Panorámicas del estado inicial y tras excavación.
Vista desde el noreste a la altura de C/ Las Cesteras nº 15

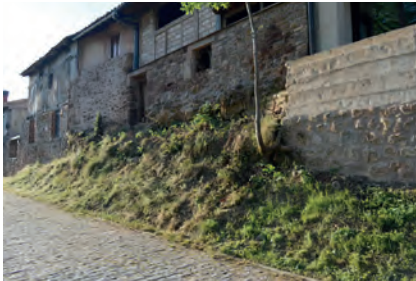
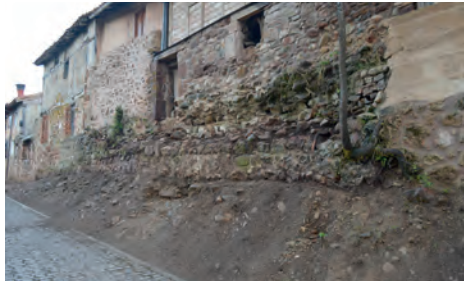
Tramo N de muralla. Panorámicas del estado inicial y tras excavación.
Vista desde el noroeste del talud a la altura de los nºs 3, 9, 11 y 13

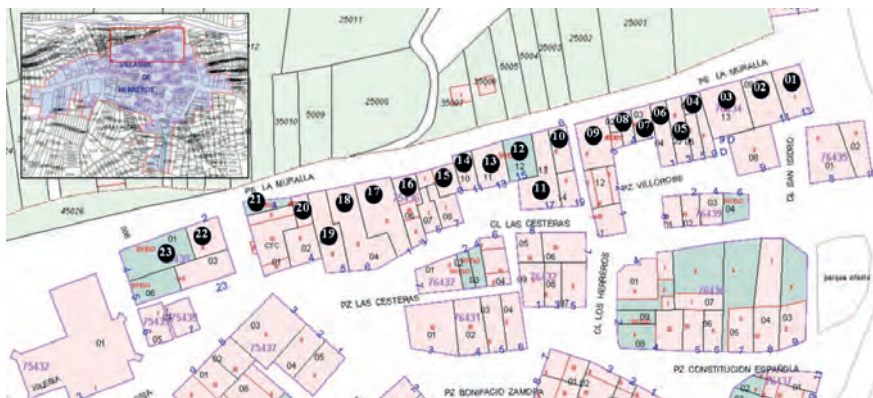
01 C/ SAN ISIDRO Nº 13

02 C/ SAN ISIDRO Nº 11

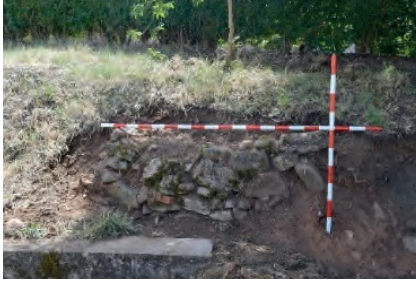
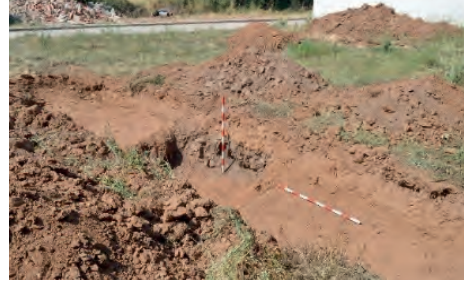
Solamente en dos de estos sondeos se han documentado restos, aunque nada tienen que ver con los restos de una muralla. En este sentido, el primero de ellos (sondeo 1) se realizó al noroeste del casco urbano, en un punto donde afloraban unas piedras en superficie que a priori podrían vincularse con la muralla. Una vez realizada la excavación se comprobó que dichas piedras forman parte de una tapia realizada con cantos rodados de mediano y gran tamaño, entre los que se disponen algunas piedras calizas sin trabajar y un par de fragmentos de ladrillo macizo, conservando un alzado que oscila entre 0,45 m y 0,50. Por otro lado, en el sondeo 5 se ha localizado el cauce de un antiguo arroyo cegado.

Tapia y arroyo cegado en los sondeos 1 -dcha. - y 5 -izqda.-

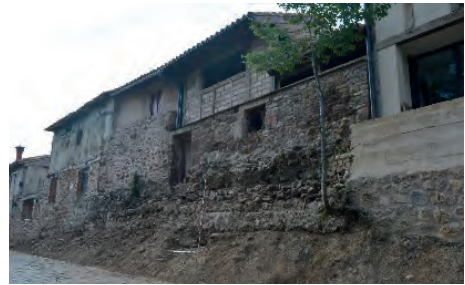
En este sentido, la secuencia documentada en los sondeos 10, 11 y 12 se reduce a la cobertura vegetal que se dispone directamente sobre un talud de gravas naturales sobre los que descansan los restos de la muralla. En este tramo la cara externa de la muralla conserva un alzado aproximado de 1,5 m, si bien se ha desprendido en varios sectores, dejando a la luz el ripio de cantos rodados heterométricos, trabados con mortero de cal.

Talud natural en frente N

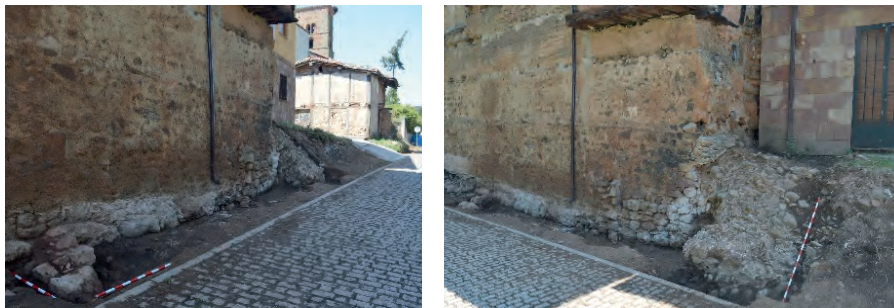
Igualmente se ha completado la documentación de otro muro (sondeo 14) incrustado en la muralla, construido con piedras areniscas de mediano tamaño que presentan las caras este y oeste escuadradas; tiene un alzado de 1,48 m y una anchura de 0,58 m. Ambos muros presentan disposición norte/sur y distan una longitud de 4,80 m, si bien no podemos certificar que pertenezcan a la misma estructura.

Restos de muro y detalle del derrumbe de la muralla

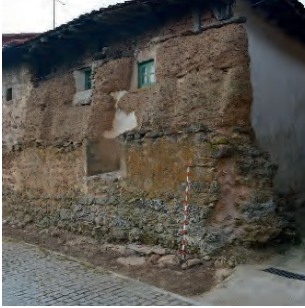
Fachada norte de la vivienda en Plaza Villorobe nº 3

El recinto amurallado de Villasur de Herreros se conserva en varias de las edificaciones del Paseo la Muralla, presentando un alzado considerable en la fachada norte de la Plaza Villorobe nº 3 aunque es más destacado y presenta mejor estado de conservación a la altura de los números 4, 5 y 6 de la Plaza de las Cesteras.

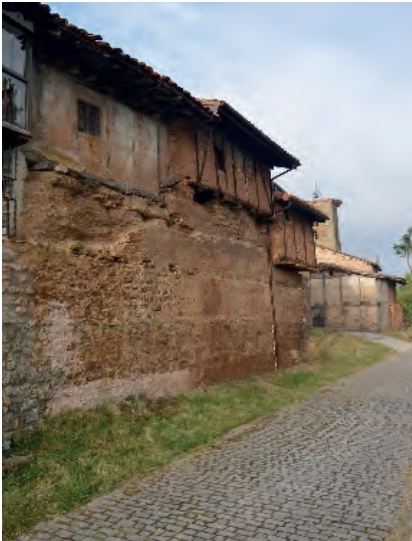
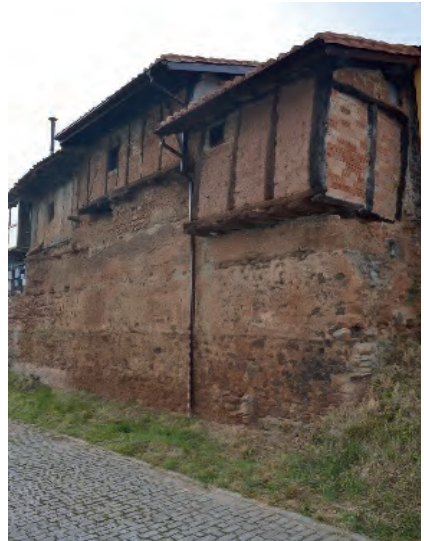
Paseo la Muralla trasera de 4, 5 y 6 de la Plaza las Cesteras.

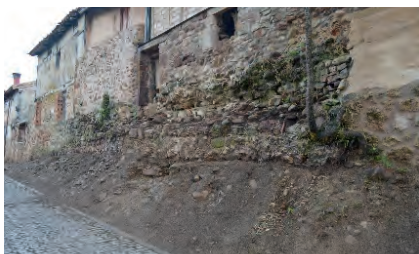
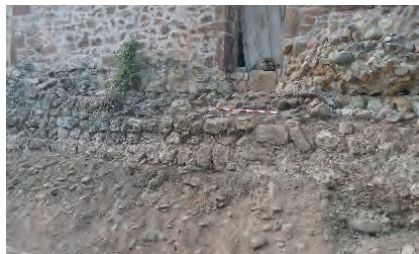
Igualmente se conservan restos de muralla en la parte trasera –flanco norte– de las cocheras situadas en los números 13 y 9 D de la calle San Isidro y en las casas números 7, 3 y 1 de dicho vial, así como en el nº 13 de la calle Las Cesteras. En estos casos el antiguo muro presenta fábrica de mampostería de arenisca trabada con mortero, enmascarado en varios tramos por cemento, que se conserva en el piso inferior de las edificaciones.

Relleno de muralla en la cara norte de los nº 11 y 9 de C/ Las Cesteras

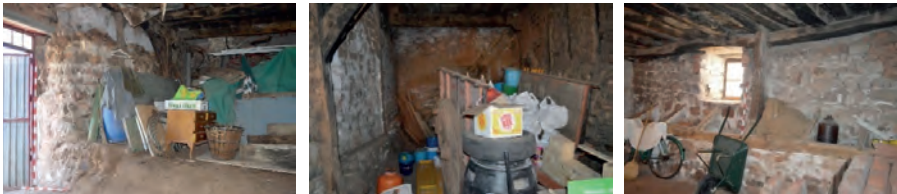
Por otro lado, mencionar que se accedió al interior de algunas casas que conservan la muralla en su cara interna. Se trata de los inmuebles situados en la calle San Isidro nº 9D y 1 y en la plaza nº Villorobe 4 y 3. Ello nos permitió medir su grosor, salvo en el nº 1 de la calle San Isidro que no cuenta con ventana, que oscila entre 1,50 m y 1,60 m. También se ha visitado el nº 6 del Paseo la Muralla donde el grosor de la pared norte se sitúa en 0,60 m, hecho que nos induce a pensar que estamos ante un muro de nueva factura.

Restos de muralla en el interior del nº 9D y 1 de C/ San Isidro, junto con al nº 3 de Paz Villorobe

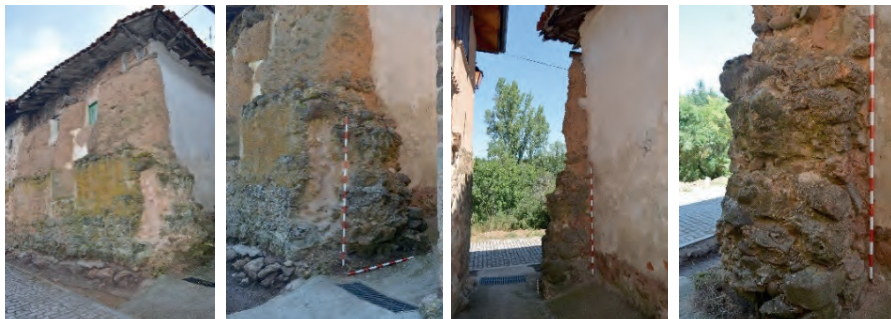
Finalmente, en este apartado llamar la atención sobre el mal estado de conservación en el que se hallan varios de tramos de la antigua muralla, tal es el caso de la fachada trasera del nº 1 de la calle San Isidro o el nº 3 de la Plaza Villorobe.

Corte en la muralla a la altura del nº 3 de la Plaza Villorobe

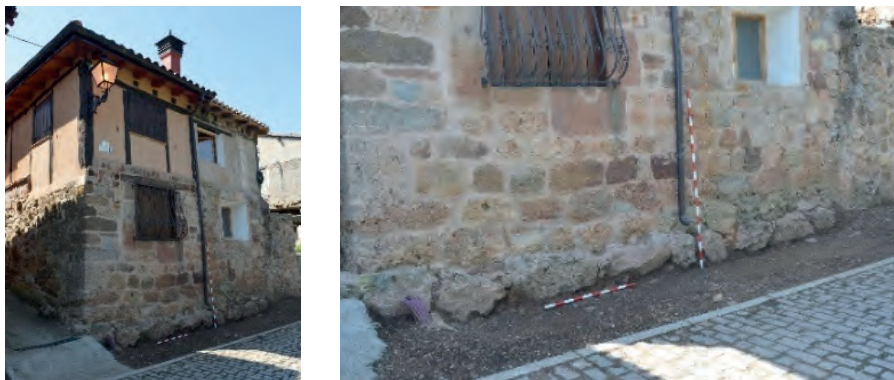
Existen otros edificios dentro de la traza muraria en los que no se conserva el antiguo lienzo, pero sí la zarpa de la muralla. Esta circunstancia se observa en la fachada norte de los nºs 4 y 5 de la Plaza Villorobe. En los dos primeros casos, los testimonios de la encuesta oral nos confirman estos datos al indicarnos que la cara externa de la pared norte se vino abajo y la rehicieron; esta circunstancia fue aprovechada para realizar un ventanal en la planta inferior y reformar el resto de la vivienda, variando inclusive la línea horizontal de las viviendas.

Fachada norte del Paseo la Muralla 6 y calle Las Cesteras nº 17

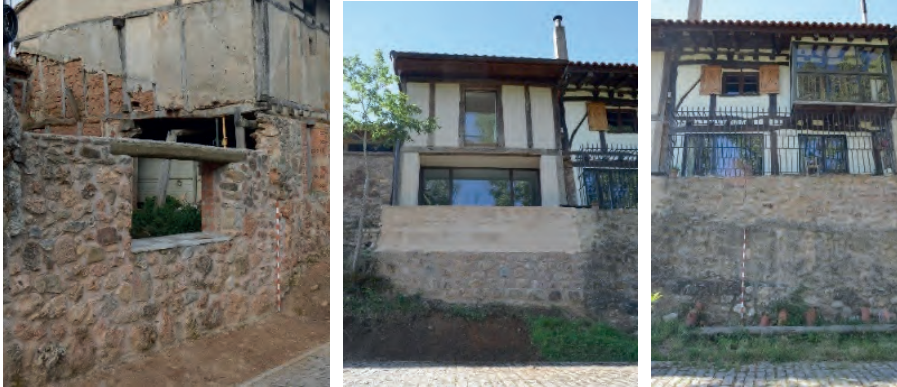
calle Las Cesteras es de nueva planta, si bien se han reutilizado las antiguas piedras de la muralla. Algo similar ocurre en el caso de los solares n° 6 del Paseo la Muralla y n° 17 de la calle Las Cesteras, donde parece que se han realineado las piedras de la cimentación, creando una base más compacta y uniforme.

Paseo la Muralla a la altura de los n°s 15, 3 y 1 de la C/ Las Cesteras

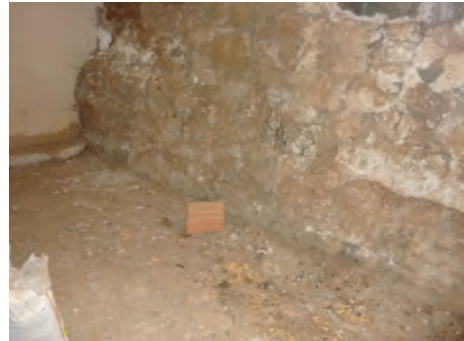
Nuevas son también las paredes norte del n° 3 y el n° 1 de dicha calle. La primera fue objeto de dos actuaciones arqueológicas (Pascual 2015 y 2016) que igualmente demostraron la conservación de restos de la muralla; y la segunda fue rehecha en el último tercio del siglo XX, sin control arqueológico. En el caso del pajar contiguo a Cesteras 3, su propietaria nos permitió el acceso, observando especialmente en el antiguo pajar la cara interna de la muralla y sus mechinales.

Cara interna de la muralla en Cesteras 3

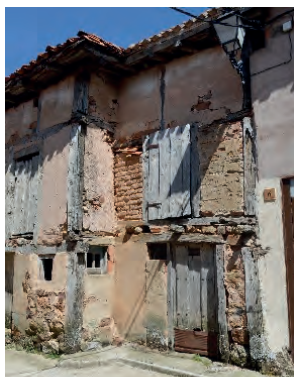
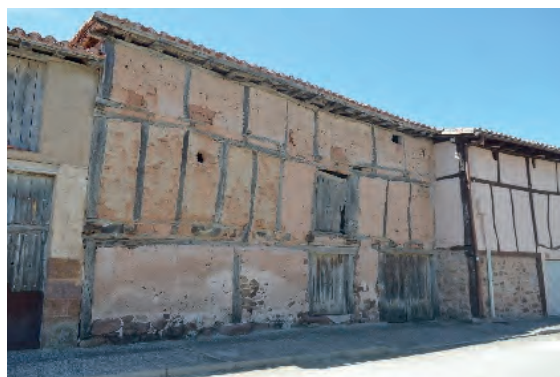
Pajar situado en el nº 11 de la calle Camino de las Eras

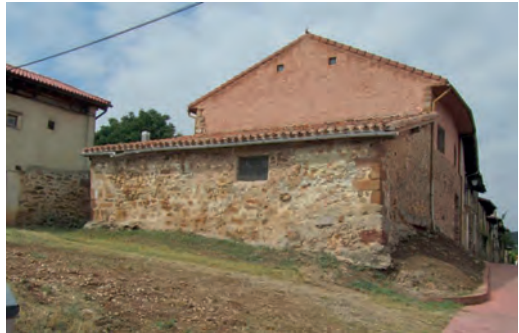
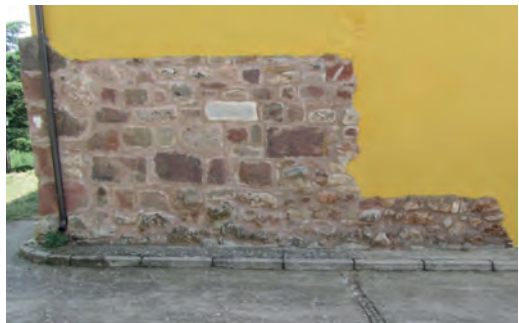
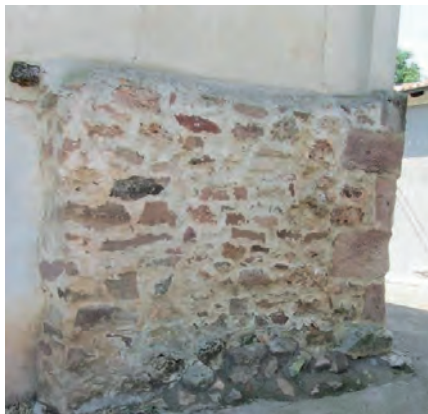
Esta esquina se localiza en un área próxima al puente que atraviesa el río Arlanzón, concretamente frente al “El Potro”, que se ubica junto al acceso meridional del puente, en la margen izquierda del mencionado cauce fluvial. Frente a este edificio, separado de la estructura defensiva por el Paseo de la Muralla, se ubica un terreno ligeramente elevado sobre que se dispone actualmente un edificio auxiliar de una altura, posiblemente una cochera, aprovechando la cimentación de la muralla para sus muros E y N. Dicha base, está formada por grandes bloques de piedra caliza y arenisca sin desbastar, lo que define la esquina de la propia estructura defensiva en este espacio.

Ancho de muro: 2 m.

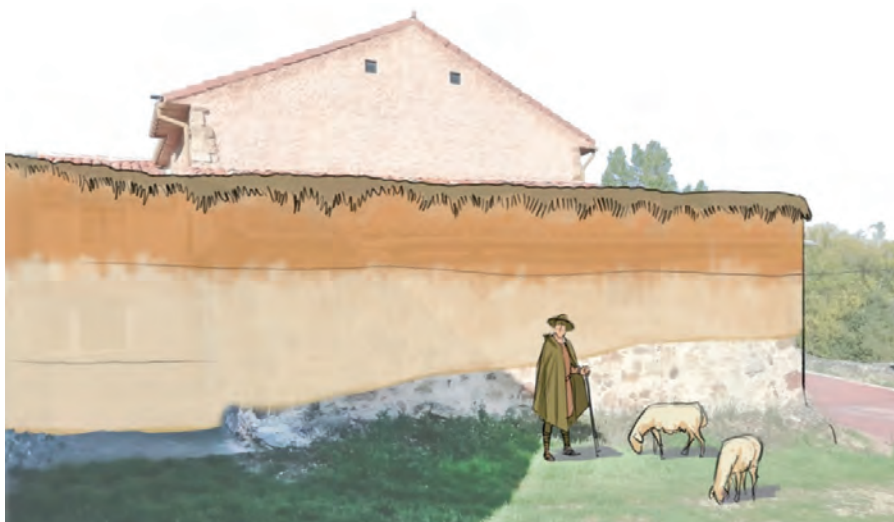
Vista idealizada de este sector de la muralla

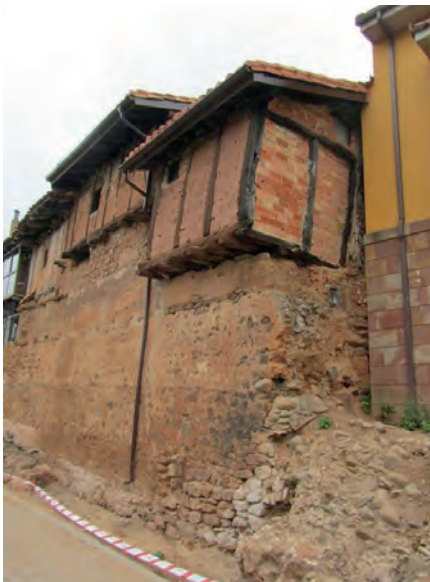
Está formada por los restos conservados del lienzo exterior del tramo N del recinto amurallado de Villasur de Herreros³².

En esta zona es donde mejor se observan las diferentes partes de la muralla en esta fase (ss. XIV-XV)

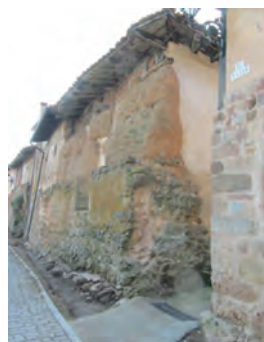
El sistema constructivo empleado para levantar el muro sigue las características propias de la técnica del encofrado, es decir, que sobre una cimentación se levanta un muro o zócalo que sirve para originar una superficie lo más horizontal posible sobre la que disponer las “tapialadas” o “presas de encofrado” necesarias hasta alcanzar la altura deseada, tal y como se puede observar en la fotografía anterior.

En el caso que nos ocupa se puede observar cómo la cimentación se asentó directamente sobre la terraza fluvial de la margen izquierda del río Arlanzón, adaptándose a las irregularidades propias del terreno, línea que en origen, en perfil formaría un trazado con suaves ondulaciones. Es muy posteriormente cuando extramuros, el nivel natural del terreno se rebaja, dejando un marcado talud en el límite con la muralla. Ya recientemente se ha regularizado su horizontalidad hasta urbanizarse como el Paseo de la Muralla. Así, se ha comprobado cómo la cimentación de la muralla se va ciñendo a las ligeras ondulaciones que presentaba el terreno en este trazado por lo que el zócalo de mampostería, que se dispuso sobre la cimentación para conseguir una superficie horizontal sobre la que disponer la parte del encofrado, tiene una altura variable que ronda entre 1-2,2 m de altura y se encuentra rematado por una fila de lajas de piedra a partir de la cual arrancan las tapialadas de la pared de

encofrado. Parece que la cimentación se dispone directamente sobre el terreno, sin que se abriera ningún tipo de cajeadado o zanja de cimentación.

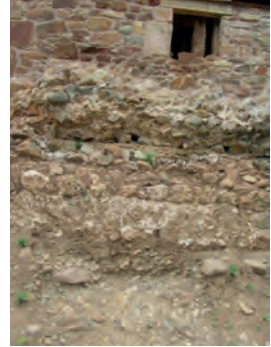
Por lo que respecta al encofrado, comentar que en la zona mejor conservada (remitiéndonos de nuevo a la foto anterior), en el extremo occidental del tramo analizado, sobre el zócalo de piedra de unos 2,20 m de altura, se documentaron tres tapialadas o presas superpuestas, siendo la inferior de piedra y de unos 1,50 m de altura y las dos superiores de tapial³⁴, en torno a los 1,20 m, mientras que en el otro espacio que mantiene encofrado de tapial, ubicado en la zona central de la zona estudiada, éste se dispone directamente sobre el zócalo de piedra, de unos 2,75 m de altura (como puede observarse en esta fotografía).

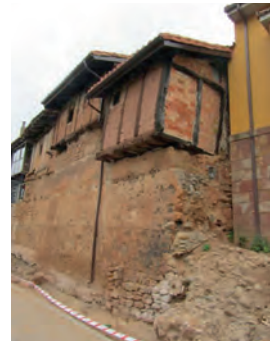
En cuanto a la altura total de la muralla no se encuentra intacta en ninguna parte de su recorrido, aunque en las dos zonas con tapial supera los 5 m. Y por lo que respecta a su anchura en todos los espacios en los que se ha podido tomar este dato, la cimentación está entre 2,10 y 2,20 m y la zona del zócalo ronda los 2 m, medida que se mantiene en la zona mejor conservada del encofrado en el extremo occidental, y que aminora ligeramente en altura (forma troncopiramidal), como se observa de nuevo en la zona mejor conservada.

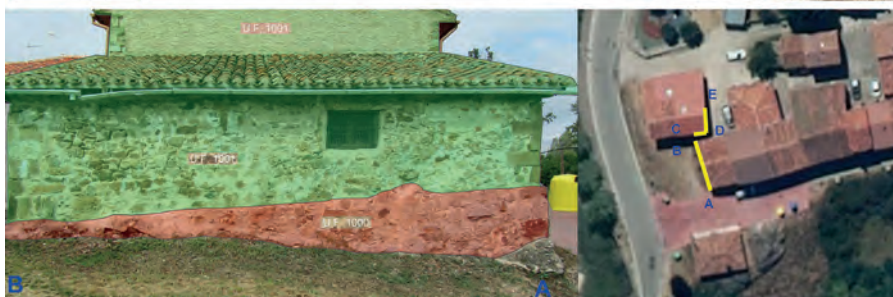
Por otro lado, en bastantes zonas se ha rejuntado o revocado con material moderno –cemento– la cara exterior del piso inferior de piedra que tienen todos los edificios del área intervenida, lo que en buena parte dificulta o impide la visualización correcta de los muros, de manera que hay zonas en las que no se ha podido confirmar si estas paredes forman parte de la antigua muralla. A continuación se muestran en imágenes las fases constructivas del tramo de muralla conservado.

Fase 1, Bajomedieval (ss. XIV-XV)

Fase 2, Contemporánea (ss. XIX-XX)

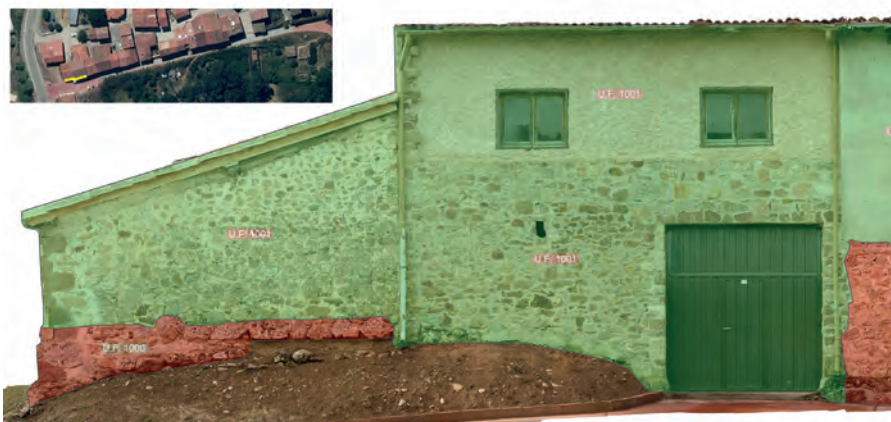
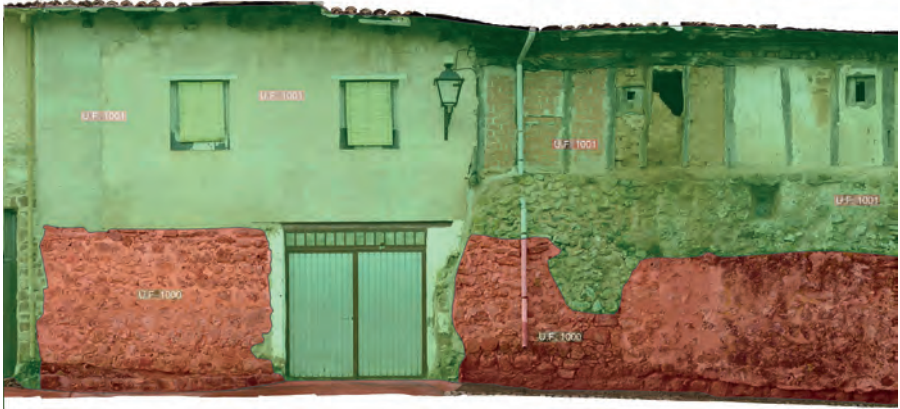
Fase 1, Bajomedieval (ss. XIV-XV)

Fase 2, Contemporánea (ss. XIX-XX)

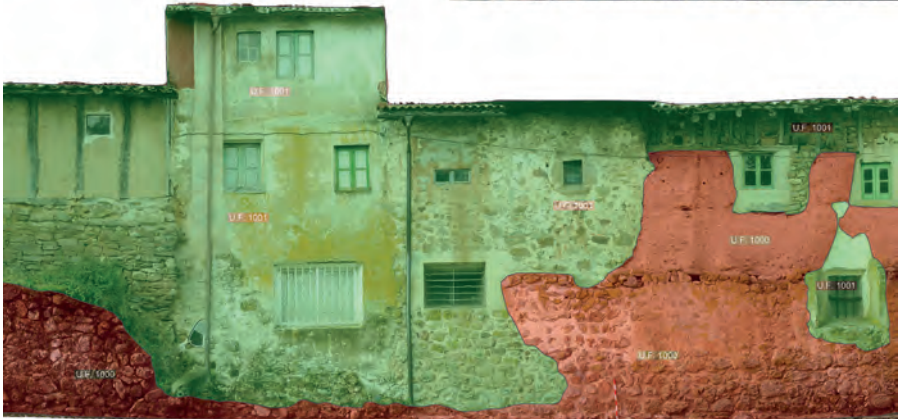
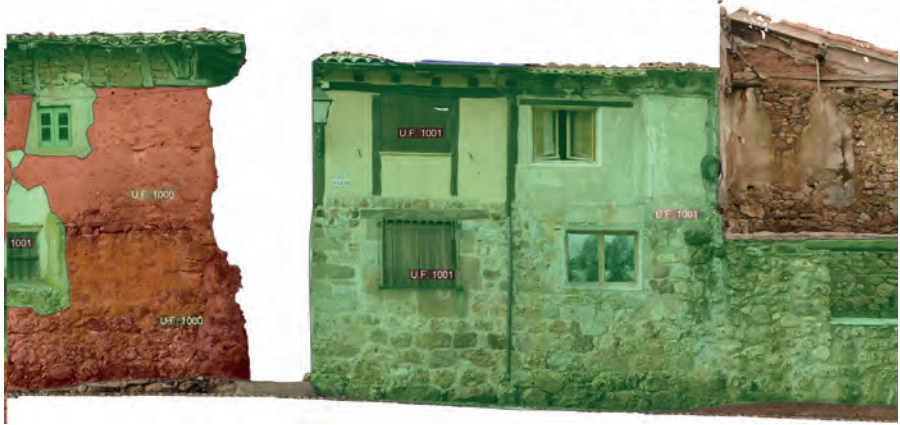
Fase 1, Bajomedieval (ss. XIV-XV)

Fase 2, Contemporánea (ss. XIX-XX)

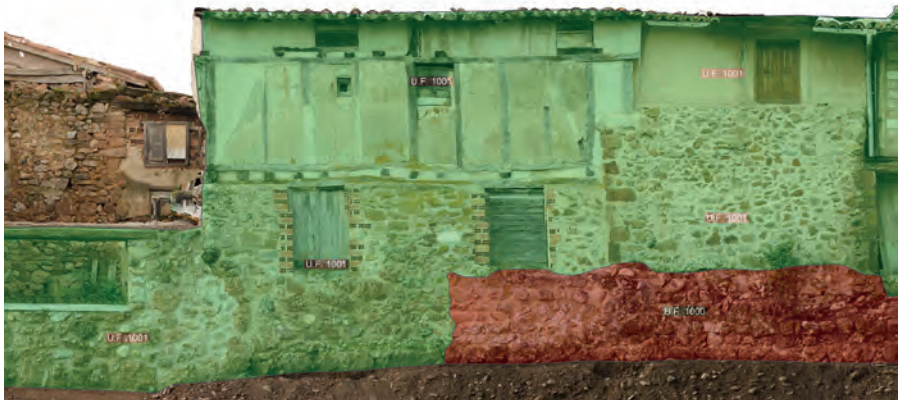
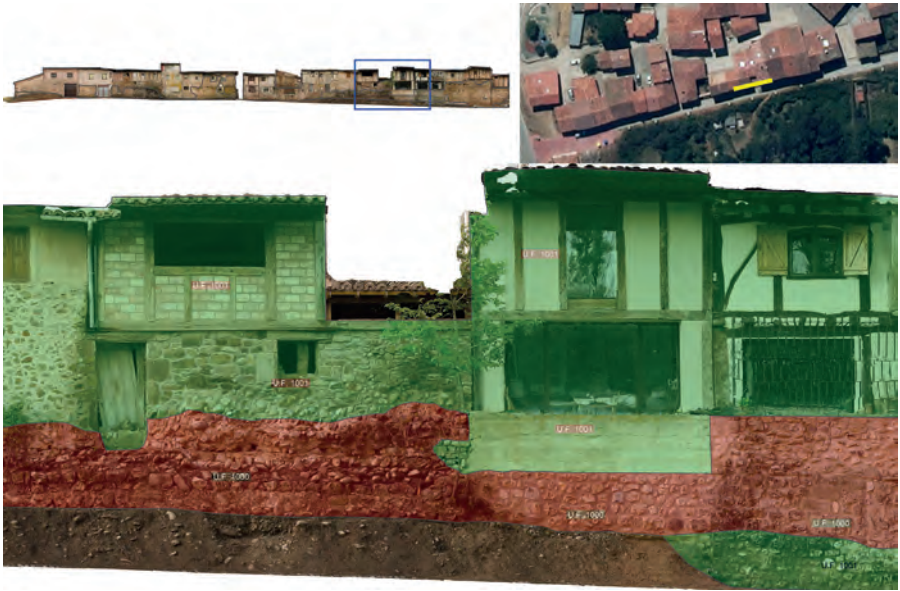
Fase 1, Bajomedieval (ss. XIV-XV)

Fase 2, Contemporánea (ss. XIX-XX)

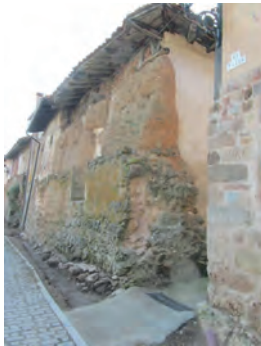
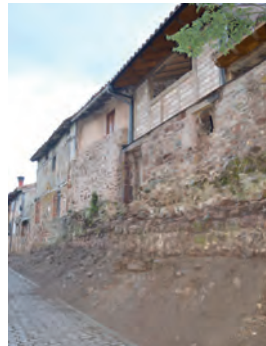
Este zócalo es de altura variable teniendo en cuenta la orografía del terreno, alcanzando en alguna zona baja en torno a los 2,75 m actuales (foto izquierda), mientras que en las zonas altas ronda 1 m en la actualidad (foto derecha).

Una vez realizada esta limpieza se dispuso una cimentación formada por grandes bloques de piedra sin trabajar, que superaba los 2 m de anchura. Sobre esta cimentación se dispone un zócalo de mampostería de bloques careados de piedra caliza y arenisca, rematado por una fila de lajas, que sirve para generar una superficie horizontal y plana sobre la que disponer el encofrado.

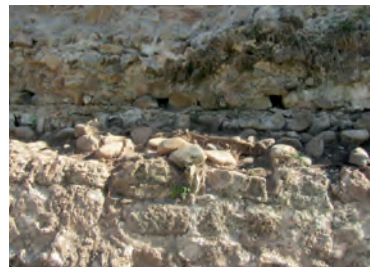
A continuación, sobre el anterior, se realizó un encofrado, disponiéndose los tableros enfrentados que marcaban el tamaño y el grosor de cada tapialada o presa, en este caso la altura de las presas se conoce como hilo. Estas puertas se sujetaban entre sí gracias a la disposición de los costeros que eran trabados en la parte inferior por unas varas bien de madera, llamadas revilleras, bien de hierro, conocidas como agujas³⁶, mientras que en la parte superior los costeros se unían con la cuerda o la cadena y los extremos de cada puerta se cerraban con un elemento denominado frontera o tapón, repitiéndose esta operación tanto en longitud como en altura todas las veces que fueran necesarias para acabar la construcción.

En el caso de Villasur de Herreros se ha podido comprobar cómo en alguna zona la primera tapialada del encofrado, la inferior, era de piedra, mientras que en otras era directamente de tapial (barro). El hilo (altura) de las presas de tapial rondaba los 120 cm, mientras que el de piedra era de unos 120 cm en la zona E, aunque al O alcanzaba los 150 cm. Aunque no hay ninguna zona conservada, el exterior de la zona de tapial, pudo estar enlucida con cal y canto, dando así un aspecto uniforme entre la parte alta, de barro y la baja, de piedra. Dado que en la zona alta dicho enlucido se pudo disponer sobre la superficie lisa del encofrado, la falta de

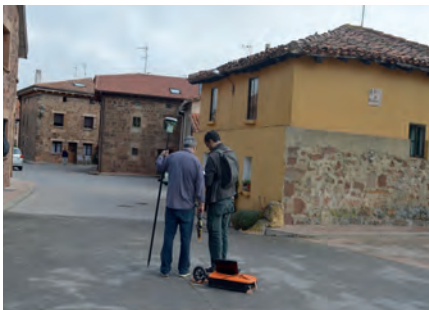
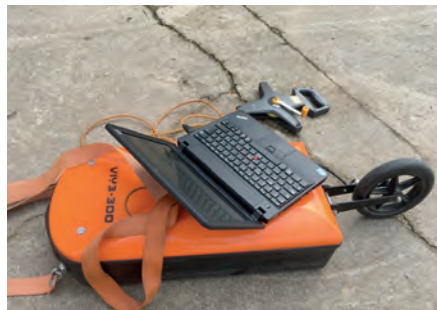
En nuestro caso el radar, se utilizó en zonas hoy en día libres y en las que a priori pudieran conservarse restos de la cimentación de la muralla.

Por ello se realizaron varias pasadas (perfiles) tanto por zonas donde se marcaba el trazado hipotético inicial, como otras posibles.

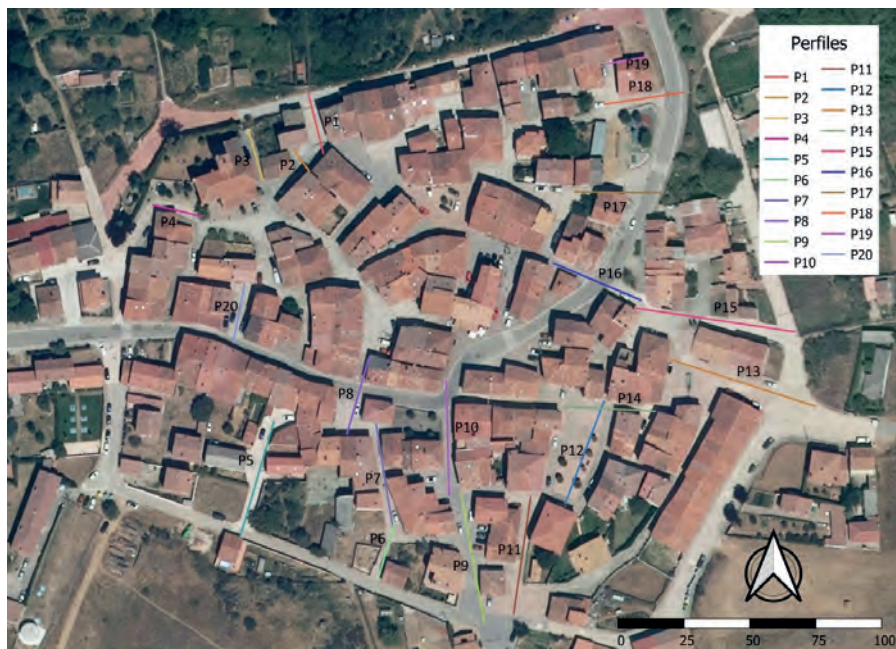
Ello generó 20 perfiles que detectaron anomalías en el terreno, indicando su profundidad estimada.

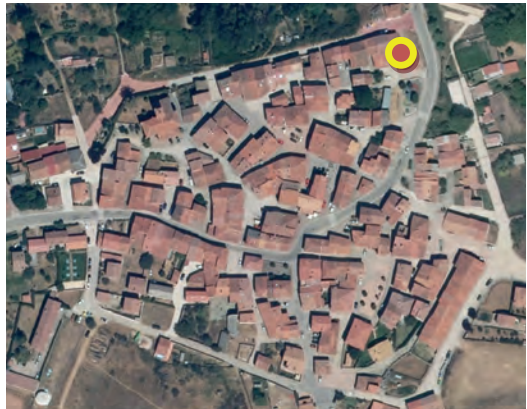
Anomalía con más de 1 m. de grosor

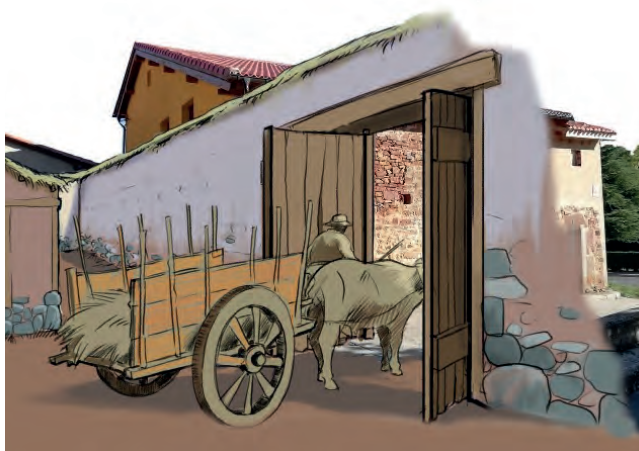
Vista idealizada de la puerta de salida del camino Real en dirección E (hacia la Sierra)

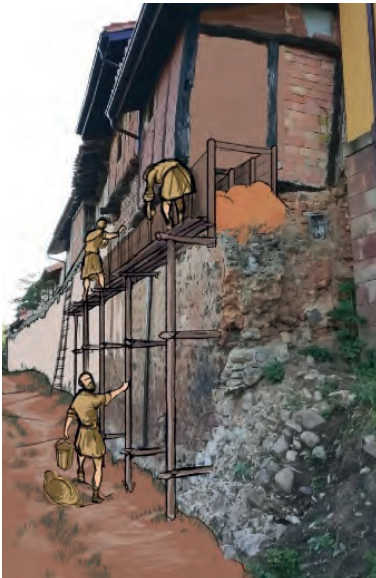
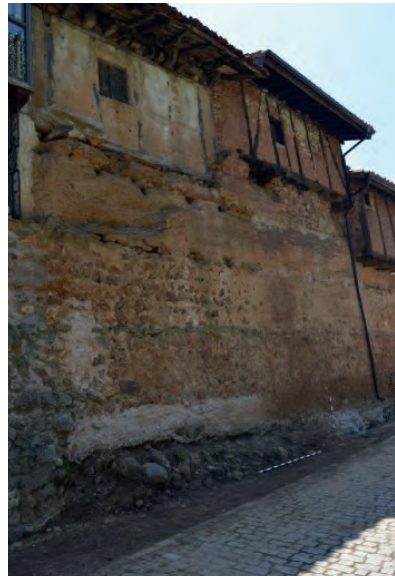
A partir del tramo conservado en el sector N, se observa que se empleó la técnica del encofrado, una de las más empleadas en los siglos XIII y XIV, la cual llegó a zonas muy orientales de Castilla y León. Por encima de la cimentación inicial, se dispuso una robusta pared de piedra enfoscada de cal y canto al exterior; y por encima de los 3 m, a fin de animorar gasto y esfuerzo, se continuó levantando con tapial, cuyo lado externo también pudo estar enfoscado de cal, dando así un aspecto uniforme entre la parte alta, de barro y la baja, de piedra.

Respecto a la preparación inicial para levantar la muralla, se ha podido comprobar que la cimentación se dispone directamente sobre el terreno natural de gravas, sin ningún tipo de cajeadado o zanja de cimentación, por lo que el muro en el sector N se adaptó siguiendo las ondulaciones del terreno. Si la primera hilada de piedras de cimentación estaba a nivel o ligeramente inferior al nivel de calle del momento, el actual paseo de la muralla, se sitúa en algunos tramos, hasta 2 m por debajo del nivel sobre el que comenzó a construirse la muralla, de manera que el actual paseo, primitiva senda extramuros, se ha ido rebajando paulatinamente con el tiempo, dando un aspecto uniforme por debajo de su cota inicial, que no tuvo en el momento de construcción de la muralla.

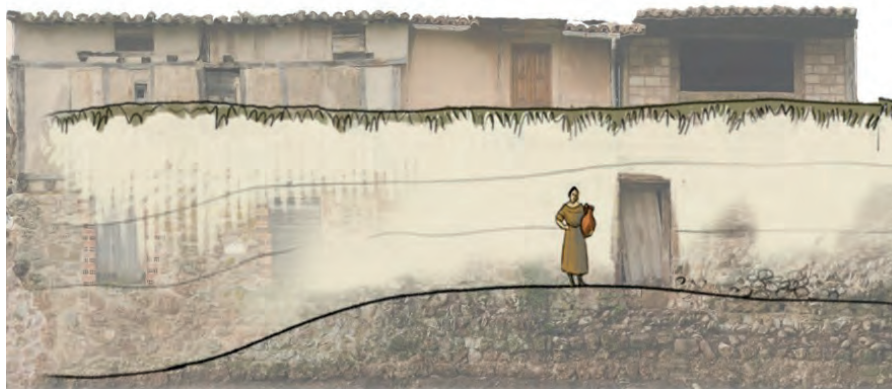
Vista idealizada del nivel del suelo en época moderna en el actual Paseo de La Muralla

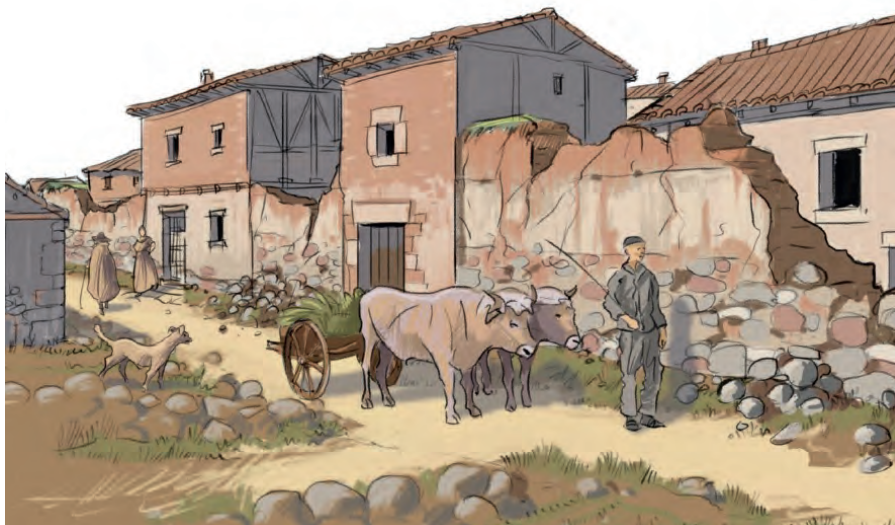
Vista idealizada del proceso de ruina de la muralla en su tramo S (actual carretera)
