# La piedra de la fuente de Santa María presenta un buen estado pero se resiente con las heladas

La climatología y estar constantemente empapada de agua provoca que se siga degradando, según las conclusiones del estudio previo a su restauración de G.L. 99 Arquitectura

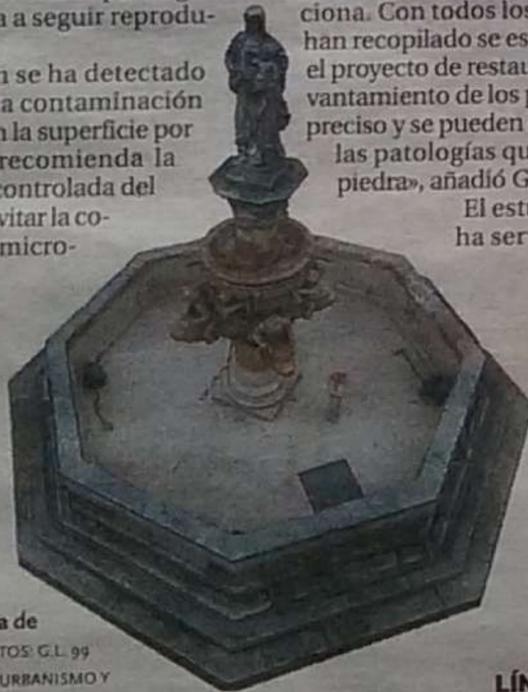
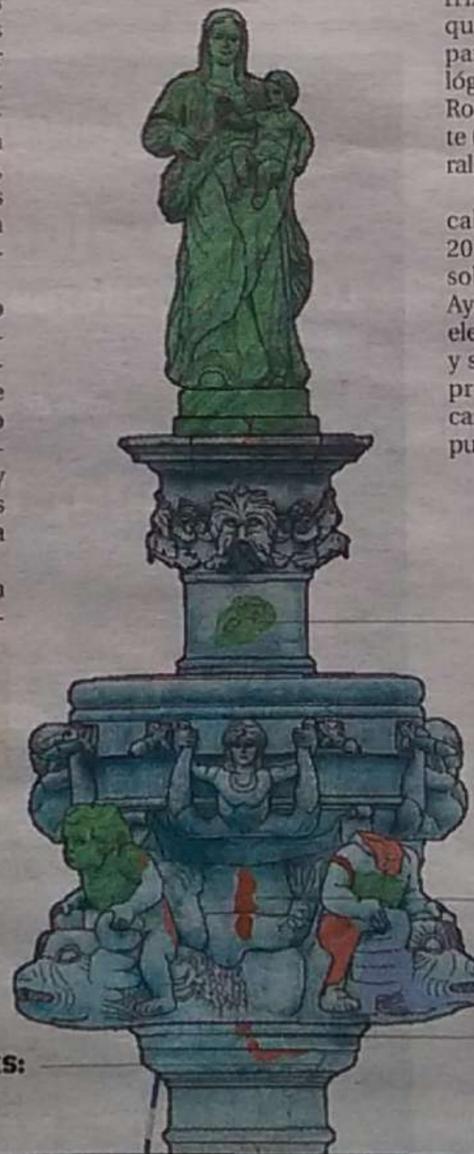
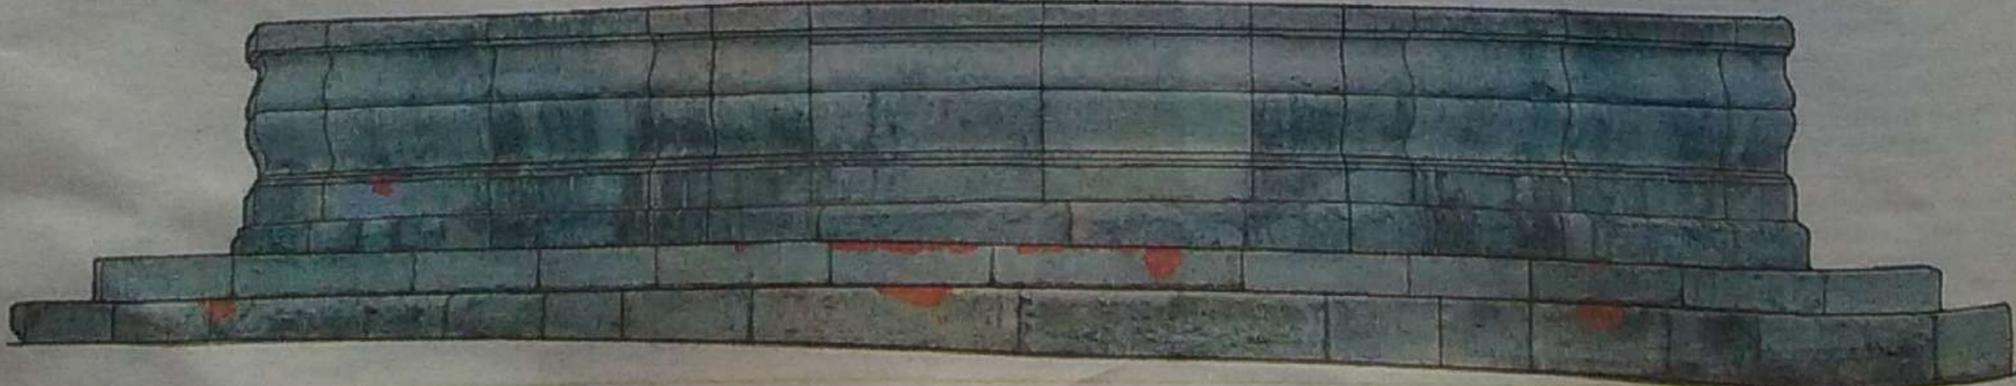
**ZONAS EN VERDE:** degradación superficial (alveolización y escamaciones).

**LÍNEAS VERDES:** Grietas y fisuras.

Fotogrametría de la fuente. / FOTOS: G.L. 99 ARQUITECTURA, URBANISMO Y GESTIÓN

Según indican en su informe, la piedra presenta macro y microporidad y al estar empapada de agua se produce arenización de la piedra en las zonas más expuestas a los ciclos de hielo y deshielo. En opinión de los expertos, la fuente debido a su propia piedra y a la presencia de agua «va a continuar degradándose a lo largo de los años, por lo cual el estado patológico actual se va a seguir reproduciendo».
